無薬注型防食システムによる既設地域冷暖房施設の腐食対策 (第7報) アニオン交換処理による炭素鋼の腐食抑制効果に対する流速の影響

○山田 育弘 (新菱冷熱工業)
松川 安樹 (新菱冷熱工業)
佐藤 浩司 (新菱冷熱工業)
丸尾 敬仁 (東武エネルギー・マネジメント)

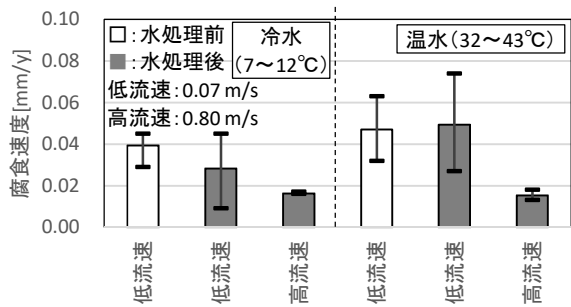
図-3 平均の腐食速度の比較

平均の腐食速度の算出結果について、第5報で報告した試験結果（流速約0.07 m/sにおけるアニオン交換処理前後の腐食試験データ）と比較して図-3に示す。アニオン交換処理後の腐食速度は、冷水・温水とも試験流速の増加により、腐食速度は小さくなった。一般的な水道水環境

における炭素鋼の腐食速度は、約0.7 m/sで極大値を示すことが報告されている（図-4）。本試験結果より、アニオン交換処理した冷水・温水中では、これらとは異なる挙動を示した。炭素鋼表面の不動態化が0.8 m/sの流速付近でも生じることが推察される。

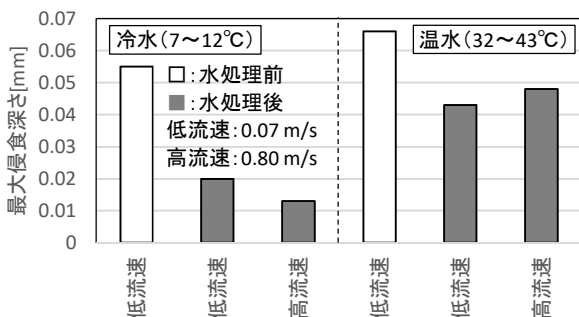
図-5 最大侵食深さの比較

最大侵食深さの測定結果について、第5報で報告した試験流速約 0.07 m/s におけるアニオン交換処理前後の腐食試験データと比較して図-5に示す。アニオン交換処理後の冷水系統で流速の増加に伴い最大侵食深さは減少している一方、アニオン交換処理後の温水系統においては、最大侵食深さは流速の増加に伴い増加した。ただし、3.2

節で示したとおり、アニオン交換処理後の試験片表面は、均一腐食の様相を呈していることから、局部腐食により漏水が発生するリスクはないと考える。
